Monserrat, CABA

# Intervención estructural en San Ignacio de Loyola

## Evaluación estructural de los deterioros y proyecto de consolidación estructural

#### Ejecución de llaves continuas en la fachada Bolívar

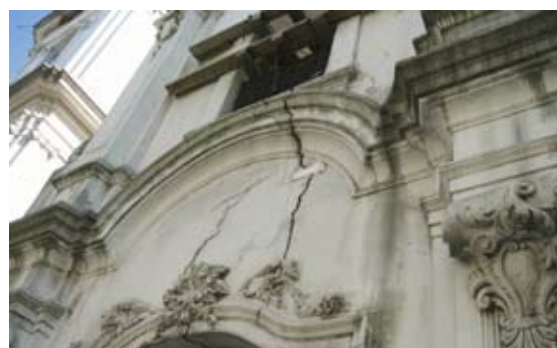
Figura Nro. 1

En las figuras 1, 2 y 3 pueden visualizarse las fisuras más significativas, que llegaban hasta los 5cm. de ancho y que se produjeron en correspondencia con la fachada sobre Bolívar, en el tríptico de entrada y en la zona alta de los arcos del cimborrio. Ver Figuras 1 (fachada Bolívar), 2 (tríptico de entrada) y 3 (cimborrio).

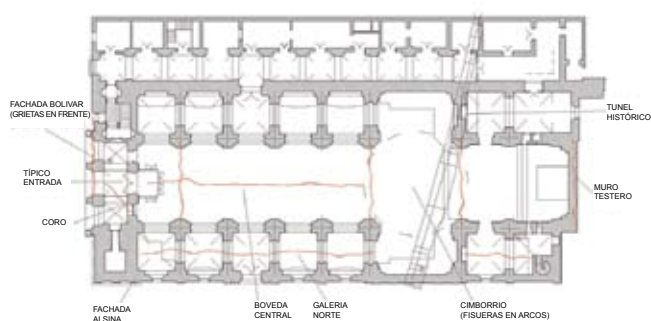
Figura Nro. 4

En la figura 4 puede observarse un resumen de los daños principales vistos en planta y la ubicación del túnel histórico cuya presencia fue determinante para la elección de la propuesta definitiva de reparación.

Del análisis del sistema de elementos finitos, las probables causas de la fisuración y el cuadro de agrietamiento existente, se pudo determinar que la causa del agrietamiento global había sido la pérdida experimentada por una cañería de agua a presión situada bajo la vereda de la calle Alsina. Esta importante pérdida de agua había arrastrado suelo fino del sector, en particular debajo de las fundaciones, lo que había modificado el comportamiento estructural global con incremento de solicitaciones precisamente en los lugares donde se habían producido los mayores agrietamientos.

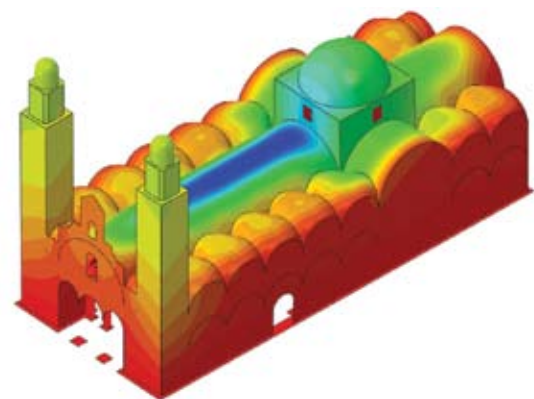
Figura Nro. 5

tanto elementos de barra rectos y curvos como elementos laminares. En la figura 5 puede verse el modelo utilizado conjuntamente con la representación del gráfico de desplazamientos verticales para uno de los estados de carga analizados.

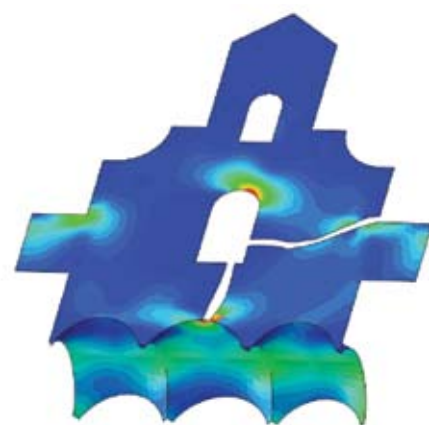
Figura Nro. 6

En la Figura 6 puede verse un detalle de la continuidad de la fisuración en el sector de la fachada Bolívar que permite observar como se había separado la torre norte del resto de la fachada desprendiendo un sector de la misma.

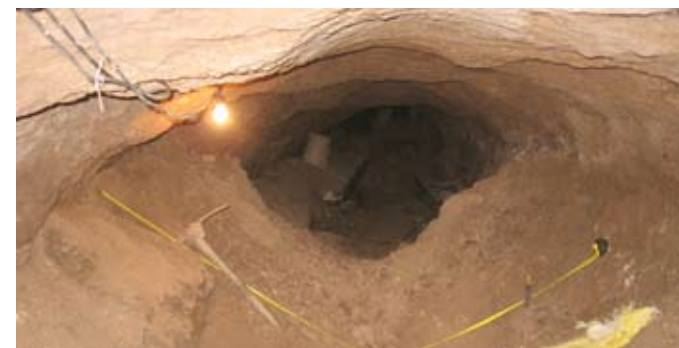
Figura Nro. 7

cubrir un problema de aún mayor envergadura que el que se estaba investigando. Sólo 50cm. por debajo de uno de los pilares del cimborrio se encontraba el túnel histórico, que a su vez estaba parcialmente desmoronado. Esta situación obligó a encamisar con hormigón armado dos tramos de túnel en forma urgente antes de proseguir con los estudios. Fig. 7 y 8.

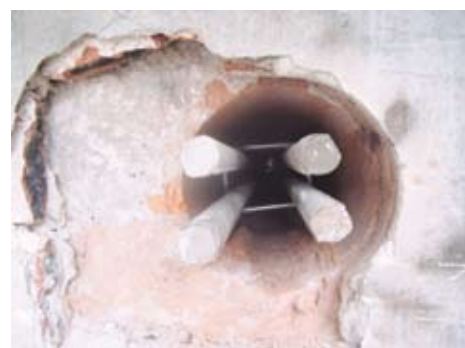
Fotografía Nro. 3. Barras aún sin centrar.

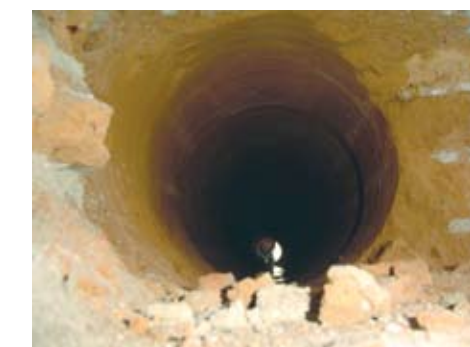
Fotografía Nro. 10. Grieta reparada.

La reparación estructural integral de la fachada de Bolívar implicó no sólo realizar llaves continuas sino también llaves cortas de acero inoxidable para coser en vertical la totalidad de las grietas que en algunos casos superaban los 5 cm. Ver Fotografías Nro 9 (abierta) y Nro 10 (reparada)
