Monserrat, CABA

# Intervención estructural en San Ignacio de Loyola

## Evaluación estructural de los deterioros y proyecto de consolidación estructural

#### Ejecución de llaves continuas en la fachada Bolívar

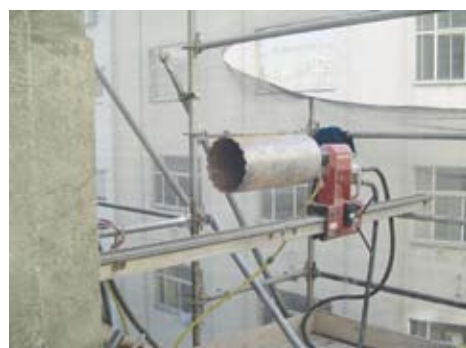
Máquina utilizada para la ejecución de perforaciones

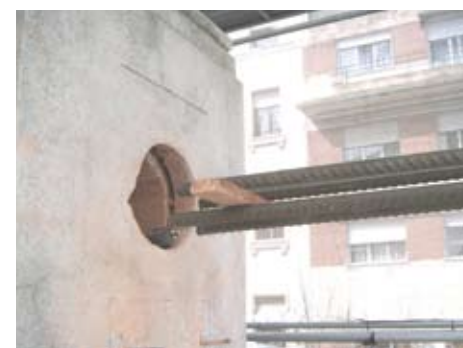
Fotografía Nro. 4. Barras ingresando al conducto.

Los grupos de barras consistían en 4 barras de 32 mm de diámetro apoyadas y soldadas a caballetes de acero inoxidable a efectos de evitar puntas sin protección contra la corrosión que pudieran quedar en contacto con la mampostería. Las barras de 32 fueron recubiertas por una capa protectora de Armatec110-Epocem a efectos de evitar los efectos perjudiciales de la corrosión. Los empalmes entre dos tramos de barras fueron realizados por soldadura.

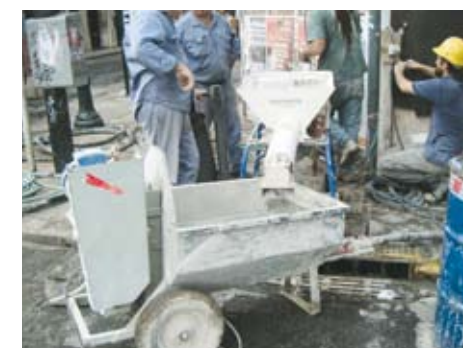
Fotografías Nro. 5 y 6. Colocación de los morteros haciendo uso de una manguera flexible de 50mm. de diámetro.

El mortero de relleno para recubrir las barras y llenar en forma plena los espacios debía cumplir con varios requisitos: no tener contracción de fraguado importante, ser de fácil colocación y poseer una resistencia y adherencia suficiente para la función a cumplir.
